## Odborné vyjádření záznam ze zjištění dne 11. 08. 2021

| <b>Nemovitost:</b> | <b>Bytové domy<br/>Šejbalové 888 a 889<br/>152 00 Praha 5</b> |
| <b>Účel odborného posouzení:</b> | Vyjádření k zatékání<br>a prováděným úpravám |

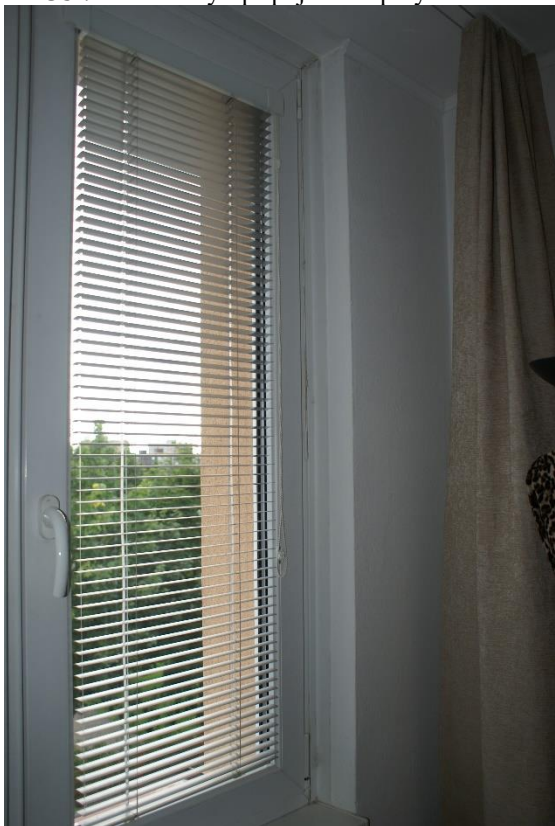
Připojovací spára v oblasti ostění a nadpraží byla vyplněna montážní polyuretanovou pěnou. Spára je z interiérové strany překryta lištou, která plní funkci parotěsné zábrany jen částečně, podle kvality nalepení a zatěsnění lepeného spoje (souvislost vrstvy lepicího tmelu nebo lepidla).

Obr. č. 1: Překrytí připojovací spáry lištami

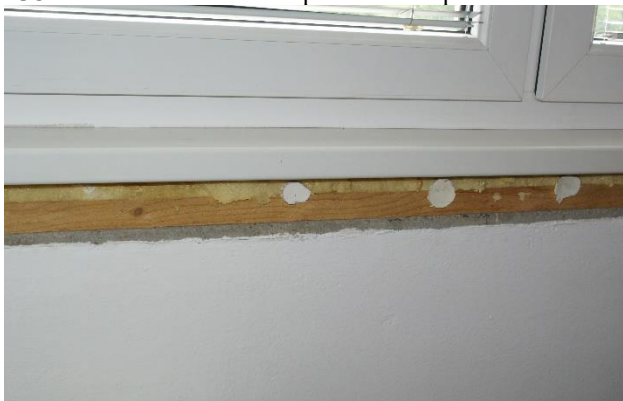
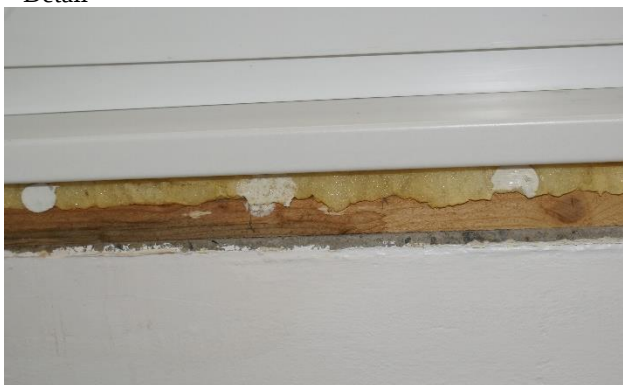
Podložení okna při zabudování do stavebního otvoru není provedeno obvyklým způsobem standardním podkladním systémovým profilem, ale pod vodorovným profilem rámu je dřevěný hranol (pravděpodobně střešní lať z měkkého dřeva).

Dřevěný profil nevykazoval ani hnilobu ani napadení škůdci.

Obrázek č. 2: Dřevo místo podkladního profilu

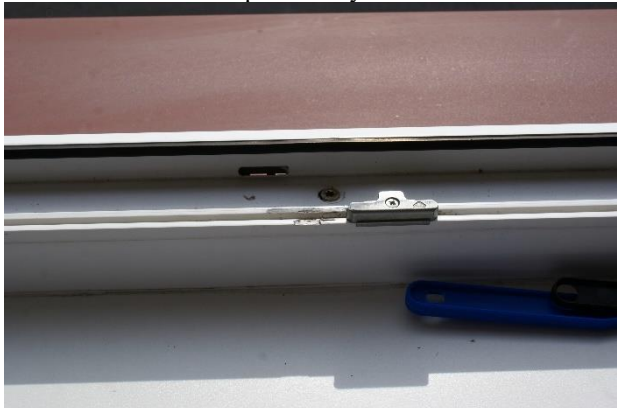
Ve funkční spáře oken je zřetelně vidět, že byl v minulosti při seřizování posunut zavírací bod kování (viz obrázky č. 3 a 4 v příloze).

Obr. č. 3: Zřetelně přemístěný zavírací bod kování

c.4) U všech oken na exponované západní straně objektu doplnit zavírací body v kování ROTO tak aby byly:

- \* minimálně jeden zavírací bod ve svislé funkční spáře na straně závěsů
- \* minimálně dva zavírací body ve vodorovné spodní funkční spáře
- \* minimálně tři zavírací body ve svislé funkční spáře na straně kliky.

c.5) Po provedení c.1) až c.4) okna seřadit s důrazem na dostatečný přitlak

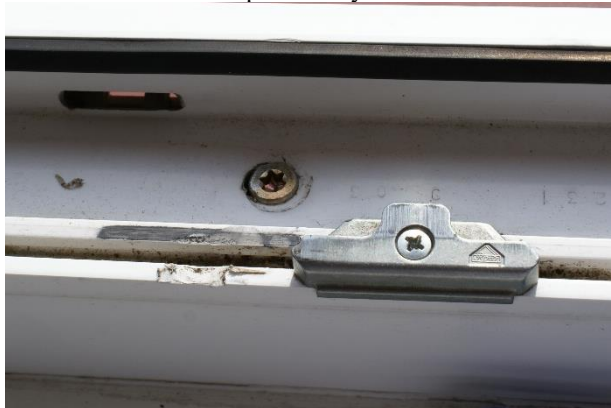
Obr. č. 4: Zřetelně přemístěný zavírací bod kování

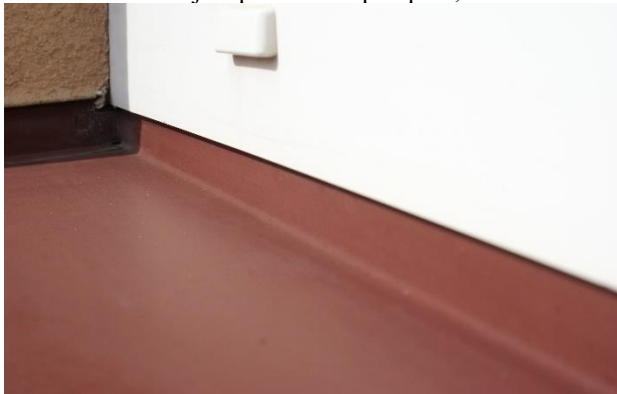
Na exteriérové straně nebyly při montáži utěsněny rohy plechové okapnice parapetu. Přechod parapetu na spodní profil rámu z exteriérové strany nebyl při montáži utěsněn a parapet k tomuto profilu není mechanicky kotven (chybí šrouby nebo nýty – viz obrázek č. 5 a 6).

Obr. č. 5: Vnější oplechování parapetu, detail rohu

b.1) Zatěsnění napojení v rohu oplechování parapetu a tmelení napojení parapetu na spodní rámový plastový profil. Bylo prováděno silikonovým tmelem, oprava je esteticky zdařilá.

c.1) Dokončit u všech oken prováděné opravy, tj. jak zatěsnění parapetu, tak i zatěsnění šroubů pro přímou montáž ve spodním profilu rámu, jak je popsáno v b.1) a v b.2). Mimo tyto opravy doporučuji následující rozšíření oprav takto:

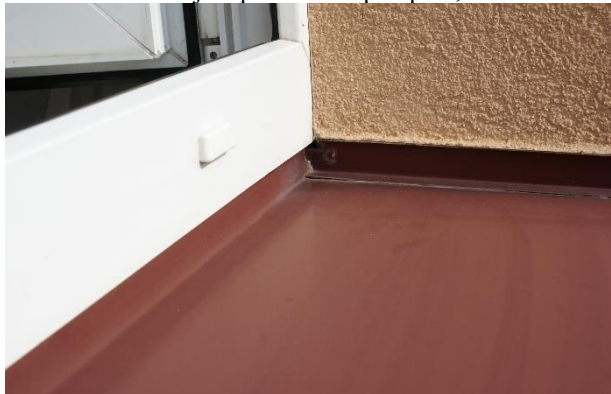
Obr. č. 6: Vnější oplechování parapetu, roh
